Opinia techniczna

Tytuł *Opinia techniczna stanu technicznego części elewacji budynku Wydziału Zamiejscowego w Koszalinie przy ul. Harcerskiej 21 od strony podwórza na wysokości I i II piętra.*

Obiekt *Budynek Wydziału Zamiejscowego Okręgowego Urzędu Miar w Szczecinie*

Adres *Koszalin ul. Harcerska 21*

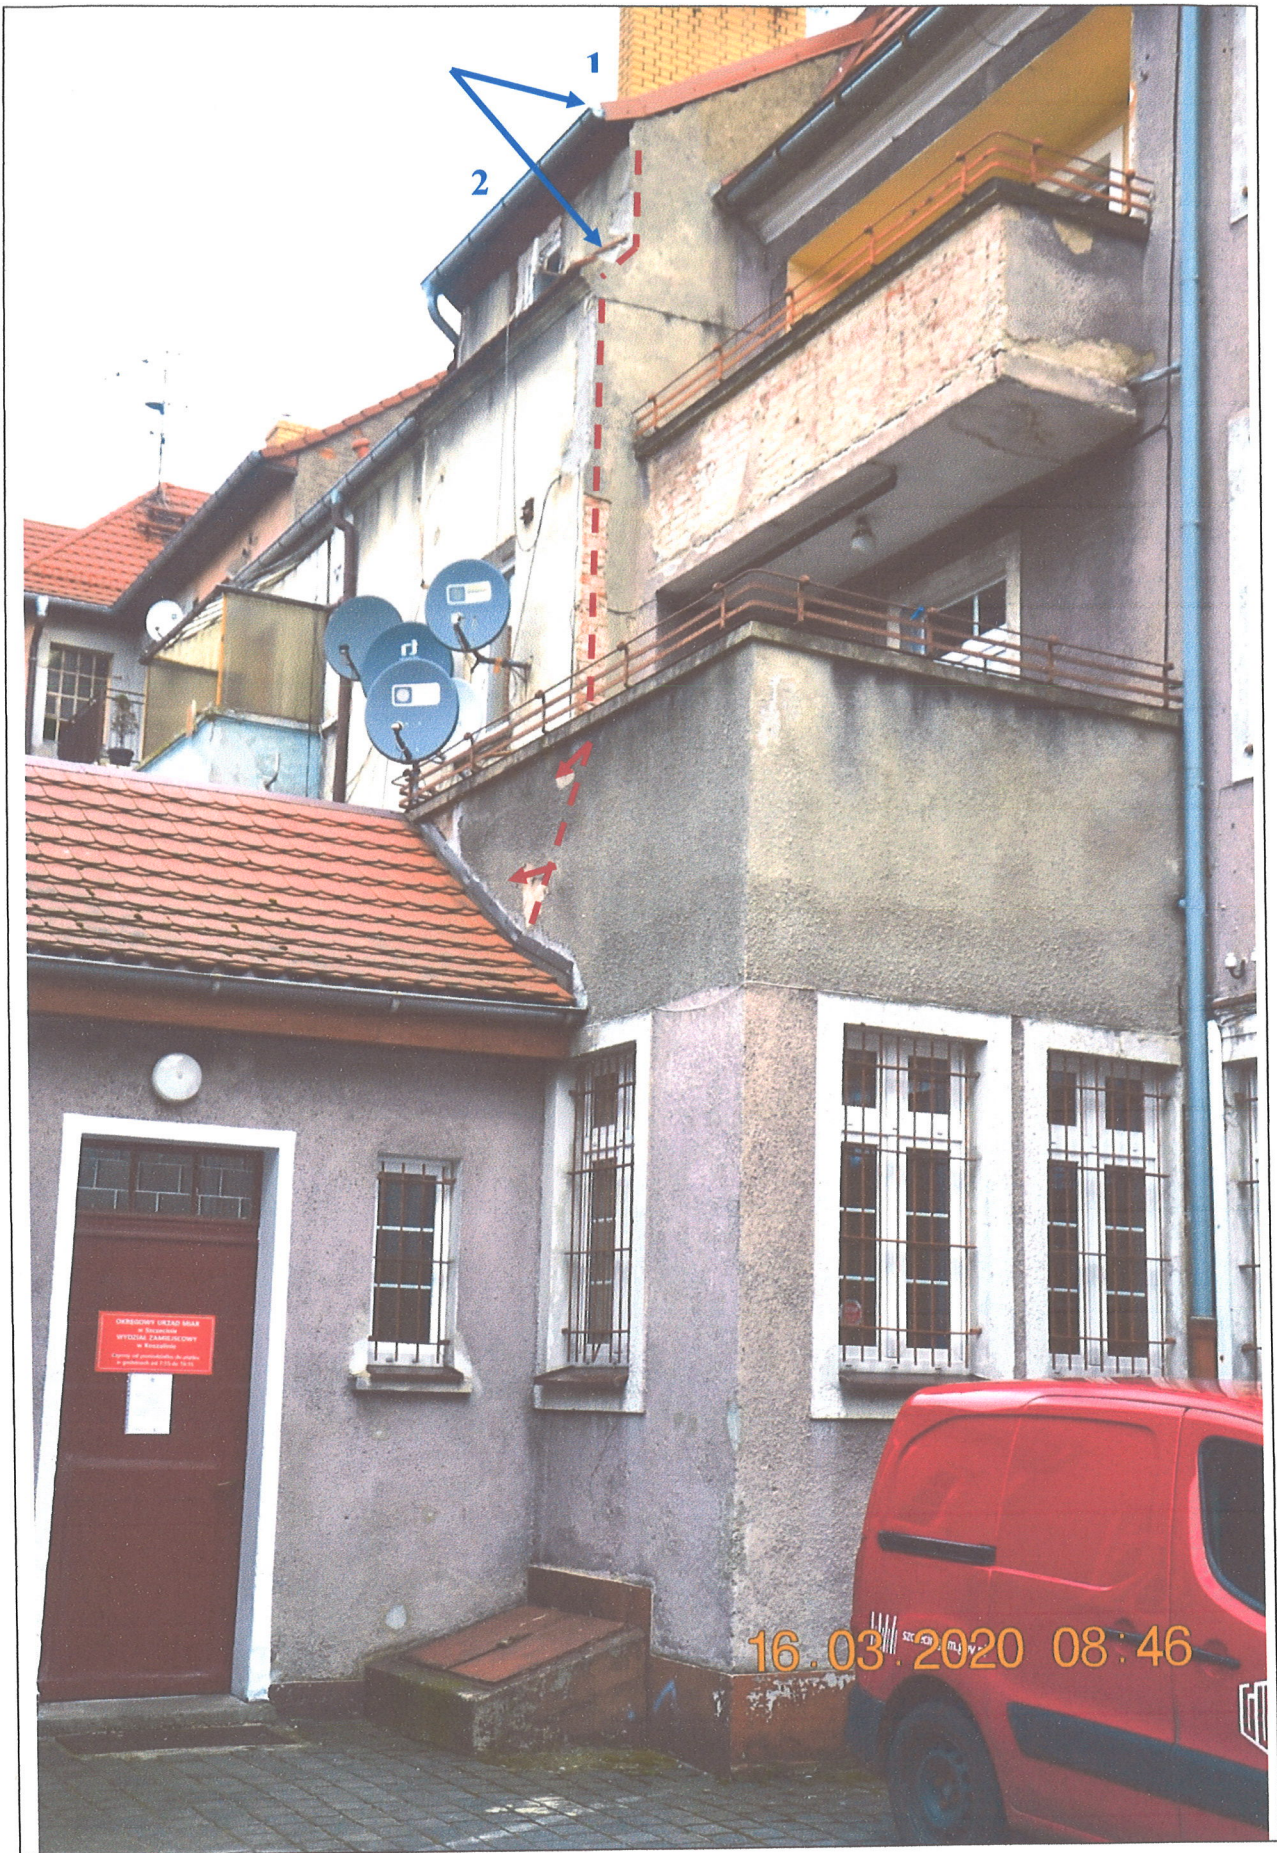
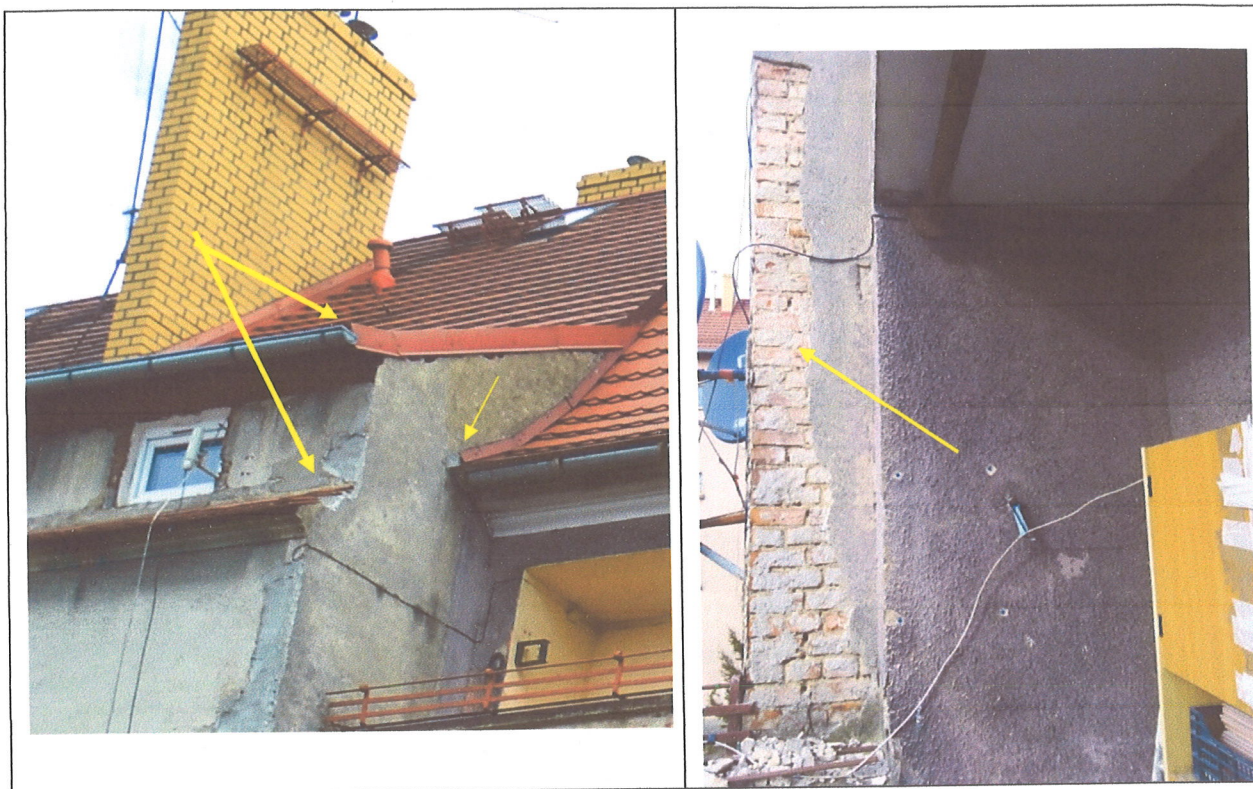
Na zdjęciu poniżej przedstawiono fragment elewacji z uszkodzonym tynkiem. Tynk uszkodzony jest na całej wysokości budynku oraz na murowanej balustradzie balkonu.

Odparzenie tynku czyli odspojenie się od muru nastąpiło pod wpływem działania wód opadowych zalewających fragment elewacji w narożniku budynku. strzałkami i linią przerywaną zakreślono drogę penetracji wody opadowej z dachu. Źle wykonane obróbki blacharskie strzałki granatowe w skazują błędnie ułożone obróbki.

W przypadku 1 wiatrownica czyli blacha końcowa powinna być skierowana do rynny tego nie wykonano więc część wody sływa po wiatrownicy na ścianę.

W przypadku 2 brak jest wiatrownicy lub chociażby okapu . gzyms wyłożony jest dachówką. Dachówki są częściowo uszkodzone i woda z dachówek sływa na ścianę. Ciągłe zawilgocenie tynku spowodowało odspojenie się tynku od muru. odspojony tynk dopadł od muru.

- 78 3. *Niezbędne czynności zabezpieczające uszkodzoną część elewacji.*
79 1. *Podstawowe zalecenie :*
80 *Podczas przeglądu budynku Wydziału Zamiejscowego Okręgowego*
81 *Urzędu Miar w Szczecinie , w Koszalinie przy ul. Harcerskiej 21*
82 *zgodnie z art. 62 ustawy Prawo Budowlane z dnia 7 lipca 1994 r należy*
83 *dokonać dokładnych oględzin balkonu łącznie z wykonaniem odkrywek*
84 *o ocenić jego stan techniczny pod względem konstrukcyjnym (nośność*
85 *płyty balkonowej).*
86 2. *W celu zabezpieczenia ścian elewacji przedmiotowego budynku przed*
87 *dalszą degradacją oraz balkonu należy usunąć przyczyny zaistniałej*
88 *sytuacji:*
89 a) *Usunąć usterkę w punkcie oznaczonym nr 1 przez wprowadzenie*
90 *wiatrownicy do rynny,*
91 b) *Usunąć usterkę w punkcie 2 wykonać okap z dachówek czyli*
92 *wymienić uszkodzone i wysunąć je poza lico gzymsu.*
93 c) *W punkcie 3 zakończyć obróbkę blacharską „kosza” przez*

94 *przedłużenie jej i skierowanie w kierunku rynny.*
95 d) *Skuć posadzkę do balkonu do płyty balkonowej wykonać izolację z*
96 *wywinieniem na ściany i balustradę izolacji na wysokość co najmniej*
97 *30 cm , można zastosować np. Guma w płynie S 700.*
98 e) *Wykonać wpusty podłogowe i rurami odprowadzić wodę z płyty.*
99 f) *Wykonać posadzkę na płycie balkonowej,*
100 3. *Po usunięciu przyczyn należy:*
101 a) *Odbić tynk dający „głuchy odgłos”,*
102 b) *Powiększyć spoiny pomiędzy cegłami na głębokość do 1-1,5 cm*
103 c) *Zagruntować mur i spoiny środkiem gruntującym głęboko*
104 *penetrującym. Do tego gruntu dodałbym środek grzybobójczy.*
105 d) *Wykonać tynk w miejscach w których został odspojony i odpadł od*
106 *muru.*

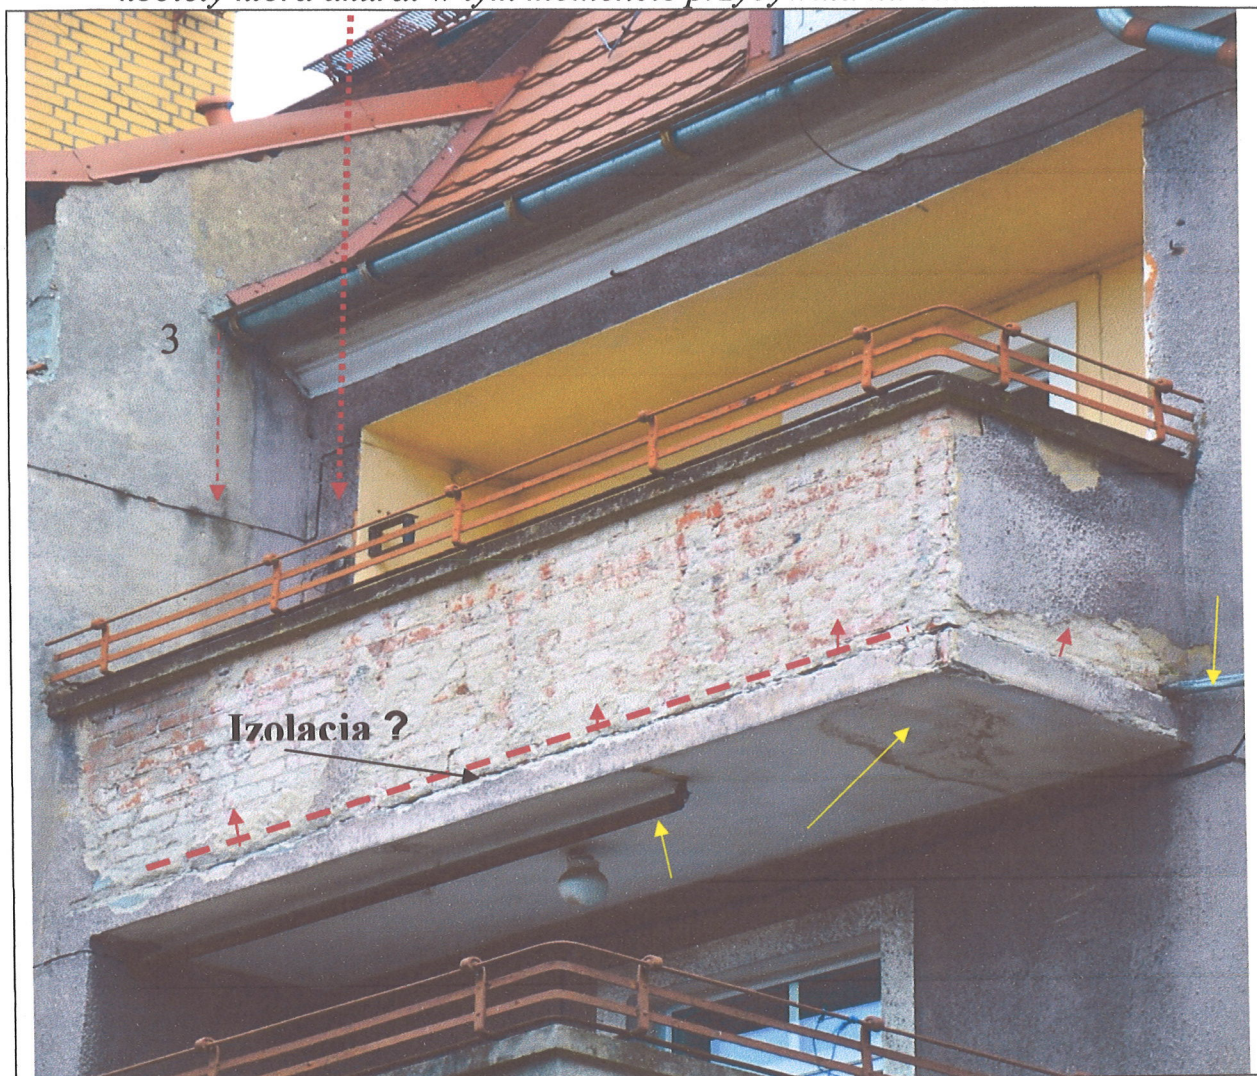
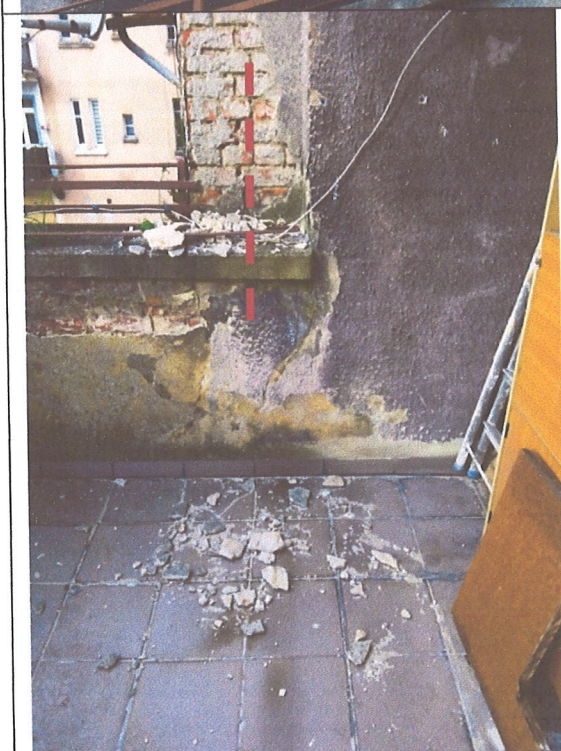
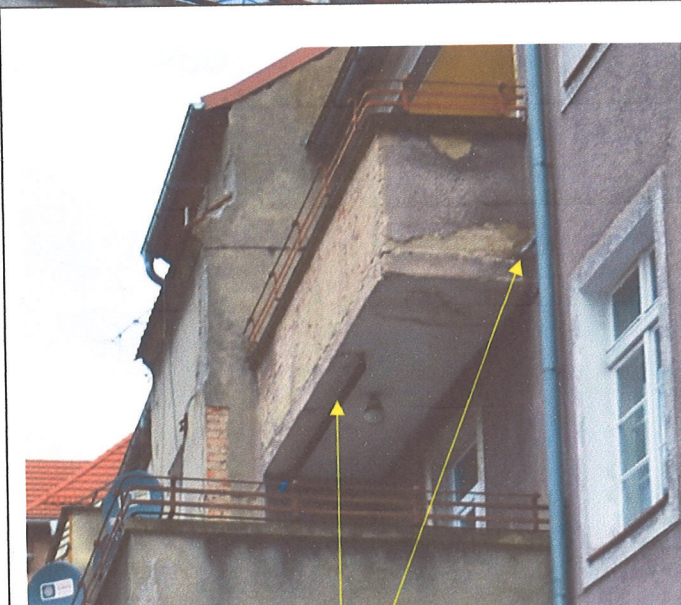
48 *Drugi element od którego odspojony jest tynk to balkon z którego z*
 49 *murowanej balustrady odpadł w 100%.*
 50 *Na murowanej balustradzie na dłuższym boku tynk odspojony w 100% na*
 51 *boku krótszym oraz na dole płyty balkonowej częściowo.*
 52 *Przyczyny powstania odspojenia się tynku i odpadnięcie od muru jest*
 53 *identyczna jak w przypadku ściany. Wody opadowe z dachu po ścianie*
 54 *zalewają balkon . Deszcz , śnieg, śnieg z deszczem bezpośrednio padają*
 55 *na płytę balkonową. Odprowadzenie wody z płyty balkonowej jest*
 56 *niepoprawne. Występują zastoiny wody na płycie co jest widoczne . od*
 57 *spodu płyty odpadł tynk. Odprowadzenie do rury spustowej jest*
 58 *nie skuteczne i umiejscowione nad izolacja poziomą. Odprowadzenie rurą*
 59 *od spodu płyty jest nie wiadomo gdzie i do czego ta rura jest podłączona.*
 60 *Woda z płyty kapilarnie podciągana jest przez mur i zawilgaca na całej*

61 *wysokości murowaną balustradę. Posadzka płyty balkonowej jest ponad*
 62 *izolacją . widoczne to jest na zdjęciu. Płyta balkonowa powinna mieć*
 63 *izolację poziomą wywiniętą od wewnątrz na balustradę murowaną. To nie*
 64 *zostało wykonane więc woda z opadów atmosferycznych po szczątkowej*
 65 *izolacji poziomej wypływa na zewnątrz zawilgacając tynk od strony*
 66 *zewnętrznej. O nieskuteczności izolacji poziomej płyty balkonowej*
 67 *świadczy odspojony tynk od spodu płyty balkonowej.*
 68 *Podstawowe przyczyny takiej sytuacji to brak izolacji poziomej płyty*
 69 *balkonowej, nieskuteczne odprowadzenie wody z płyty balkonowej.*
 70 *Brak izolacji poziomej to nie tylko odspojenie tynku ale taka sytuacja ma*
 71 *duży wpływ na konstrukcję płyty balkonowej. Elementy stalowe*
 72 *dwuteowniki stanowiące konstrukcję płyty balkonowej ulegają korozji i w*
 73 *miejscu ich zakotwienia w murze ulegają korozji i zmniejszeniu nośności.*

Mało skuteczne odprowadzenie wody z płyty balkonowej
