# Opinia techniczna

**Tytuł** *Opinia techniczna stanu technicznego części elewacji budynku Wydziału Zamiejscowego w Koszalinie przy ul. Harcerskiej 21 od strony podwórza na wysokości I i II piętra.*

**Obiekt** *Budynek Wydziału Zamiejscowego Okręgowego Urzędu Miar w Szczecinie*

**Adres** *Koszalin ul. Harcerska 21*

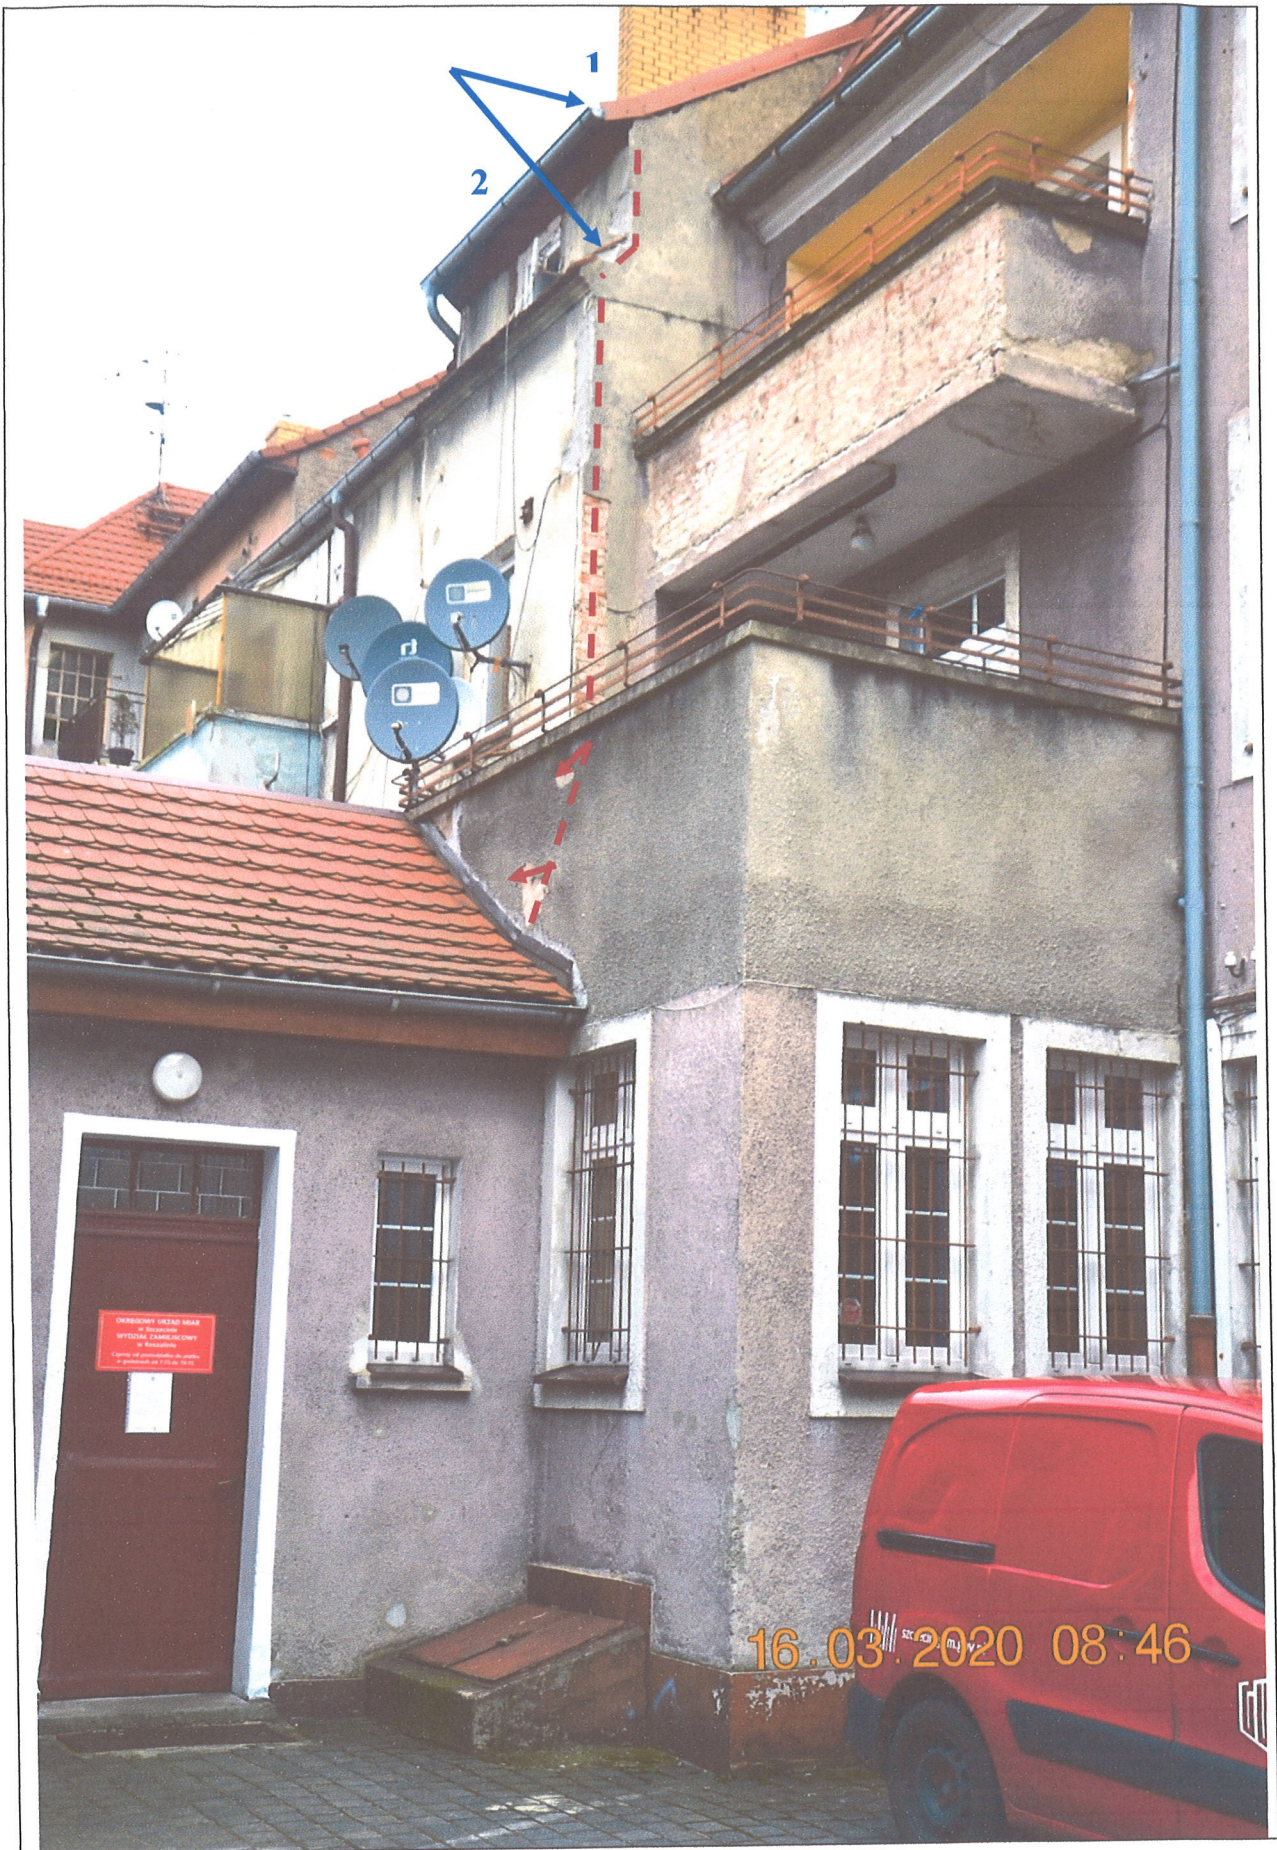
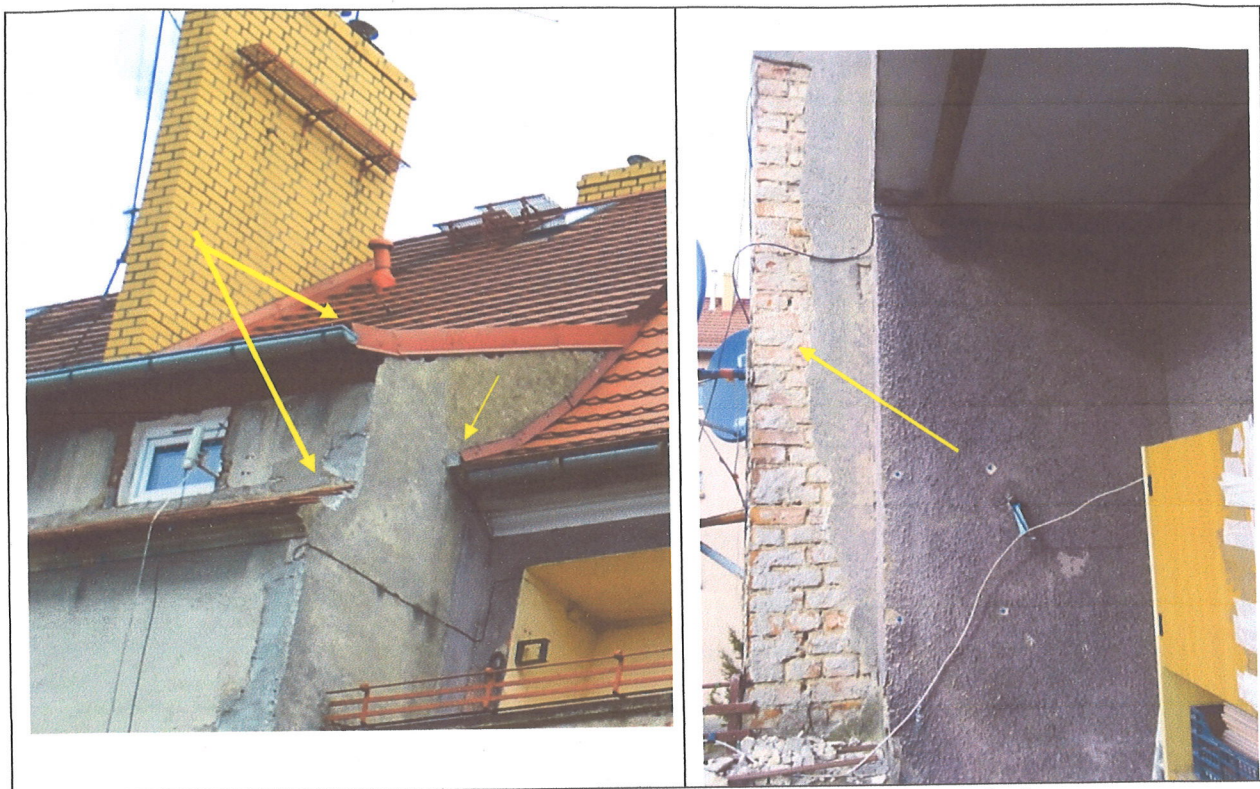
*Na zdjęciu poniżej przedstawiono fragment elewacji z uszkodzonym tynkiem. Tynk uszkodzony jest na całej wysokości budynku oraz na murowanej balustradzie balkonu.*

*Odparzenie tynku czyli odspojenie się od muru nastąpiło pod wpływem działania wód opadowych zalewających fragment elewacji w narożniku budynku. strzałkami i linią przerywaną zakreślono drogę penetracji wody opadowej z dachu. Źle wykonane obróbki blacharskie strzałki granatowe w skazują błędnie ułożone obróbki.*

*W przypadku 1 wiatrownica czyli blacha końcowa powinna być skierowana do rynny tego nie wykonano więc część wody spływa po wiatrownicy na ścianę.*

*W przypadku 2 brak jest wiatrownicy lub chociażby okapu . gzyms wyłożony jest dachówką. Dachówki są częściowo uszkodzone i woda z dachówek spływa na ścianę. Ciągłe zawilgocenie tynku spowodowało odspojenie się tynku od muru. odspojony tynk dopadł od muru.*

- 78 3. *Niezbędne czynności zabezpieczające uszkodzoną część elewacji.*  
79 1. *Podstawowe zalecenie :*  
80 *Podczas przeglądu budynku Wydziału Zamiejscowego Okręgowego*  
81 *Urzędu Miar w Szczecinie , w Koszalinie przy ul. Harcerskiej 21*  
82 *zgodnie z art. 62 ustawy Prawo Budowlane z dnia 7 lipca 1994 r należy*  
83 *dokonać dokładnych oględzin balkonu łącznie z wykonaniem odkrywek*  
84 *o ocenić jego stan techniczny pod względem konstrukcyjnym ( nośność*  
85 *plyty balkonowej).*  
86 2. *W celu zabezpieczenia ścian elewacji przedmiotowego budynku przed*  
87 *dalszą degradacją oraz balkonu należy usunąć przyczyny zaistniałej*  
88 *sytuacji:*  
89 a) *Usunąć usterkę w punkcie oznaczonym nr 1 przez wprowadzenie*  
90 *wiatrownicy do rynny,*  
91 b) *Usunąć usterkę w punkcie 2 wykonać okap z dachówek czyli*  
92 *wymienić uszkodzone i wysunąć je poza lico gzymsu.*  
93 c) *W punkcie 3 zakończyć obróbkę blacharską „kosza” przez*

94 *przedłużenie jej i skierowanie w kierunku rynny.*  
95 d) *Skuć posadzkę do balkonu do płyty balkonowej wykonać izolację z*  
96 *wywinieniem na ściany i balustradę izolacji na wysokość co najmniej*  
97 *30 cm , można zastosować np. Guma w płynie S 700.*  
98 e) *Wykonać wpusty podłogowe i rurami odprowadzić wodę z płyty.*  
99 f) *Wykonać posadzkę na płycie balkonowej,*  
100 3. *Po usunięciu przyczyn należy:*  
101 a) *Odbić tynk dający „głuchy odgłos”,*  
102 b) *Powiększyć spoiny pomiędzy cegłami na głębokość do 1-1,5 cm*  
103 c) *Zagruntować mur i spoiny środkiem gruntującym głęboko*  
104 *penetrującym. Do tego gruntu dodałbym środek grzybobójczy.*  
105 d) *Wykonać tynk w miejscach w których został odspojony i odpadł od*  
106 *mur.*

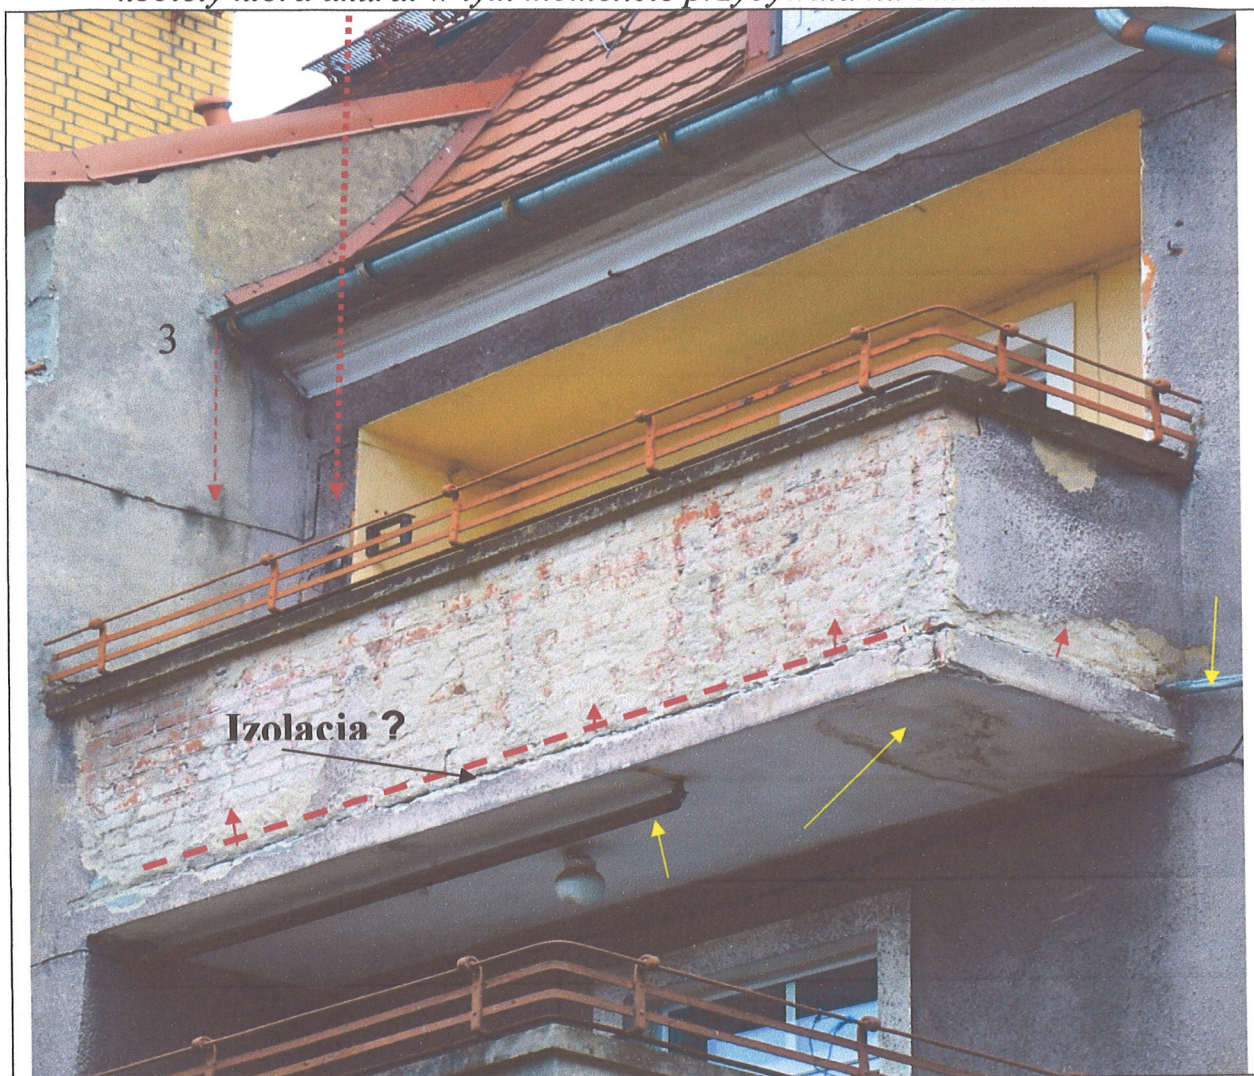
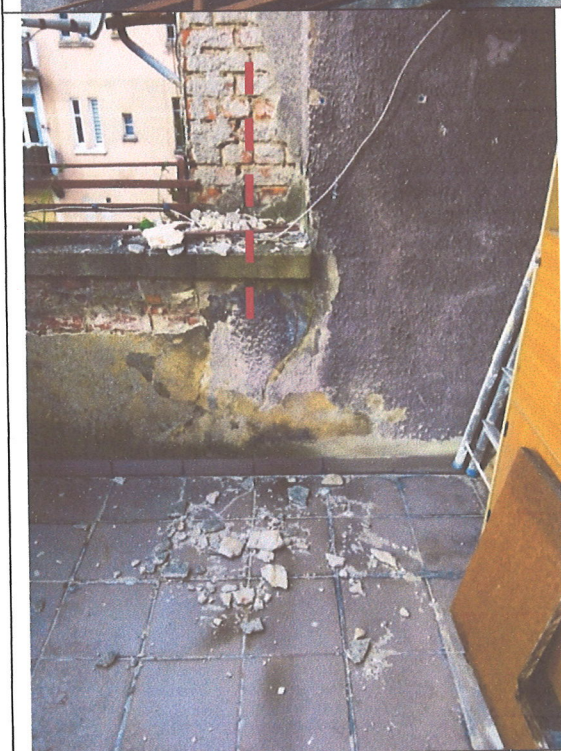
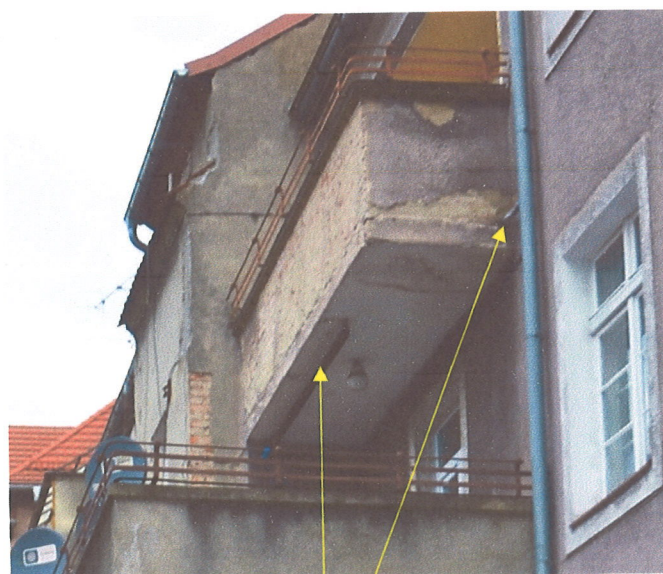
48 *Drugi element od którego odspojony jest tynk to balkon z którego z*  
 49 *murowanej balustrady odpadł w 100%.*  
 50 *Na murowanej balustradzie na dłuższym boku tynk odspojony w 100% na*  
 51 *boku krótszym oraz na dole płyty balkonowej częściowo.*  
 52 *Przyczyny powstania odspojenia się tynku i odpadnięcie od muru jest*  
 53 *identyczna jak w przypadku ściany. Wody opadowe z dachu po ścianie*  
 54 *zalewają balkon . Deszcz , śnieg, śnieg z deszczem bezpośrednio padają*  
 55 *na płytę balkonową. Odprowadzenie wody z płyty balkonowej jest*  
 56 *niepoprawne. Występują zastoiny wody na płycie co jest widoczne . od*  
 57 *spodu płyty odpadł tynk. Odprowadzenie do rury spustowej jest*  
 58 *nieskuteczne i umiejscowione nad izolacją poziomą. Odprowadzenie rurą*  
 59 *od spodu płyty jest nie wiadomo gdzie i do czego ta rura jest podłączona.*  
 60 *Woda z płyty kapilarnie podciągana jest przez mur i zawilgaca na całej*

61 *wysokości murowaną balustradę. Posadzka płyty balkonowej jest ponad*  
 62 *izolacją . widoczne to jest na zdjęciu. Płyta balkonowa powinna mieć*  
 63 *izolację poziomą wywiniętą od wewnątrz na balustradę murowaną. To nie*  
 64 *zostało wykonane więc woda z opadów atmosferycznych po szczątkowej*  
 65 *izolacji poziomej wypływa na zewnątrz zawilgacając tynk od strony*  
 66 *zewnętrznej. O nieskuteczności izolacji poziomej płyty balkonowej*  
 67 *świadczy odspojony tynk od spodu płyty balkonowej.*  
 68 *Podstawowe przyczyny takiej sytuacji to brak izolacji poziomej płyty*  
 69 *balkonowej, nieskuteczne odprowadzenie wody z płyty balkonowej.*  
 70 *Brak izolacji poziomej to nie tylko odspojenie tynku ale taka sytuacja ma*  
 71 *duży wpływ na konstrukcję płyty balkonowej. Elementy stalowe*  
 72 *dwuteowniki stanowiące konstrukcję płyty balkonowej ulegają korozji i w*  
 73 *miejscu ich zakotwienia w murze ulegają korozji i zmniejszeniu nośności.*

*Mało skuteczne odprowadzenie wody z płyty balkonowej*
